電子工作パーフェクトガイド 正誤表

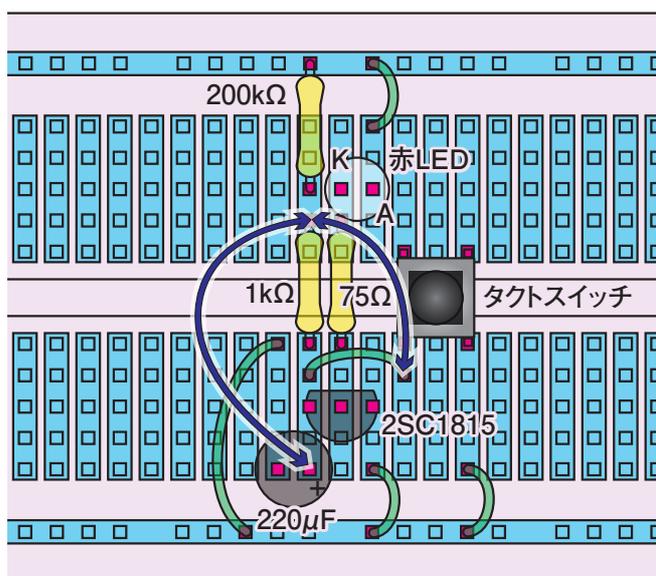
【P42】

コンデンサタイマー実験のブレッドボード図が、回路図と異なっています。実験内容としては図 2-15 の回路図が正しいです。

ブレッドボード図の形では、トランジスタのベースに $1\text{k}\Omega$ の抵抗器が接続されていない状態ですが、LED の点灯時間にほとんど差はなく、ブレッドボード図の通りに実験して問題ございません。

回路図通りの正しい配線をブレッドボード上で行う場合は、下の図の青矢印の配線を追加します。コンデンサの+側に $1\text{k}\Omega$ 抵抗が接続され、さらに同じ部分にリセットスイッチが接続される形になります。
